D.2.4.1. **Martiaruko Dorrea (Erandio)**

Zuzendaritza: Agustín Azkarate
Garai-Olaun
Finantziak: Erandioko Udala

Analysis of the constructive evolution of Martiartu Tower, carried out in accordance with stratigraphic criteria. The sequence is divided into six principal sections (the oldest being a defensive tower from the end of the 14th century) corresponding to the diverse historical events affecting the proprietors, which are reflected in the various uses made of the building in accordance with the needs of each specific moment.

D.2.4.1. **Torre de Martiartu (Erandio)**

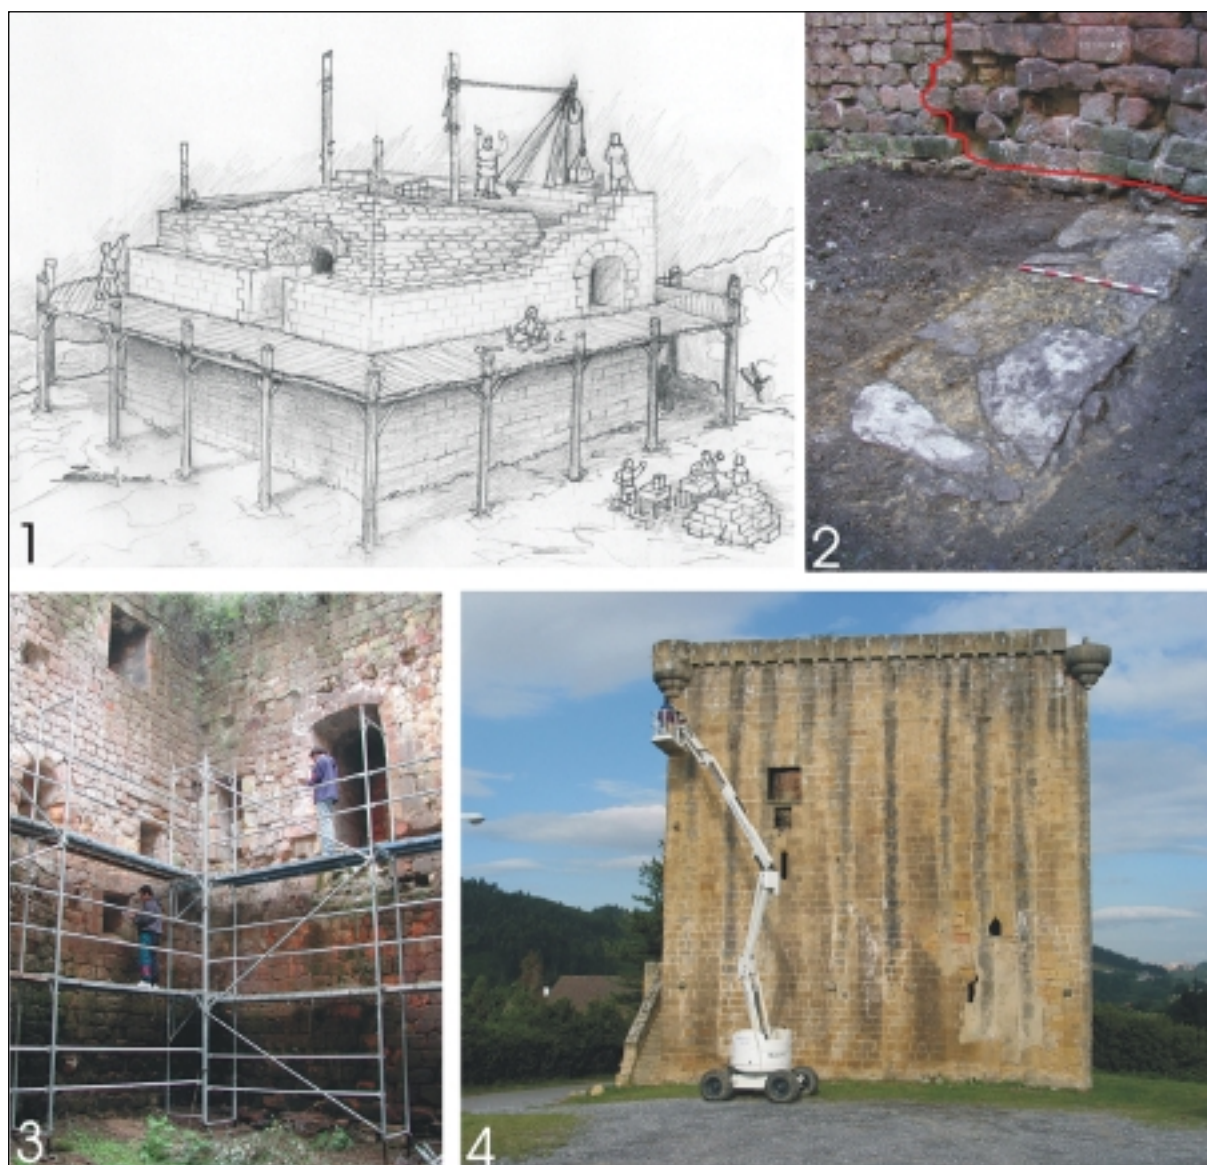
Martiartuko Dorrea (Erandio). Dorrea berreraiki zen unearen berritxuratze hipotetikoa (III. Eraikuntza Aldia). Dorre zaharraren fabrika eraikin berriaren barruan geratu zen. 2. Lehen dorrearen zimentazioa. Jatorrizko fabrikaren (ezker eta behealdean) eta berreraikiaren (goi-ekerraldean) arteko iraunkortasunaren jarraipena adierazten du lerro gorriak. 3. Irakurketa stratigrafikoa. Landa lana. 4. Berritxuratze fotogrametrikoa. Argazkigintza.

Torre de Martiartu (Erandio). Recreación hipotética del momento en que se reconstruye la torre (fase III). Obsérvese cómo la fábrica del antiguo torreón queda embutida con la nueva edificación. 2. Cimentación de la torre primitiva. La línea roja es la solución de continuidad entre la fábrica original (izquierda y abajo) y la reconstruida (arriba a la derecha). 3. Lectura estratigráfica. Trabajo de campo. 4. Restitución fotogramétrica. Captura fotográfica.

Berreraiki egin zuten dorrea aldi honetan. Eraikin berriaren neurriak lehen dorrearenak baino dezente handiagoak ziren: 15,5 14,5 m oinean, 16,5 m altueran (lehenak baino sei gehiago) eta 2 metroko lodiera oinarriko hormak (metro betekoa zuen lehen dorreak). Hormak ongi eskuairaturiko harlanduz taxutu ziren; harriak luzeka paratu ziren gehienak, zeharka ere gutxi batzuk, eta pikotxaz tailatu ziren guztiak. Harlanduen neurria ez zen bakarria izan: 30 20 cm eta 80 40 cm bitartekoa zen, hain zuzen ere. Lehen dorrearen fabrikaren hondarrak erabili ziren eraikin honetan.

En esta fase la torre se reconstruye. Las dimensiones del nuevo edificio superan con bastante diferencia las de la torre primitiva; 15,5 14,5 m en planta, 16,5 m de altura (seis más que la primitiva) y 2 m de grosor de muro en la base (frente a 1 m de la torre primitiva). La fábrica (U.E. 55) es de sillería bien escuadrada colocada a soga y con algún tizón, siendo su talla a picón y la dimensión de los sillares variable, entre los 30 20 cm y los 80 40 cm. Esta fábrica aprovecha para su construcción los restos de la fábrica del torreón original.

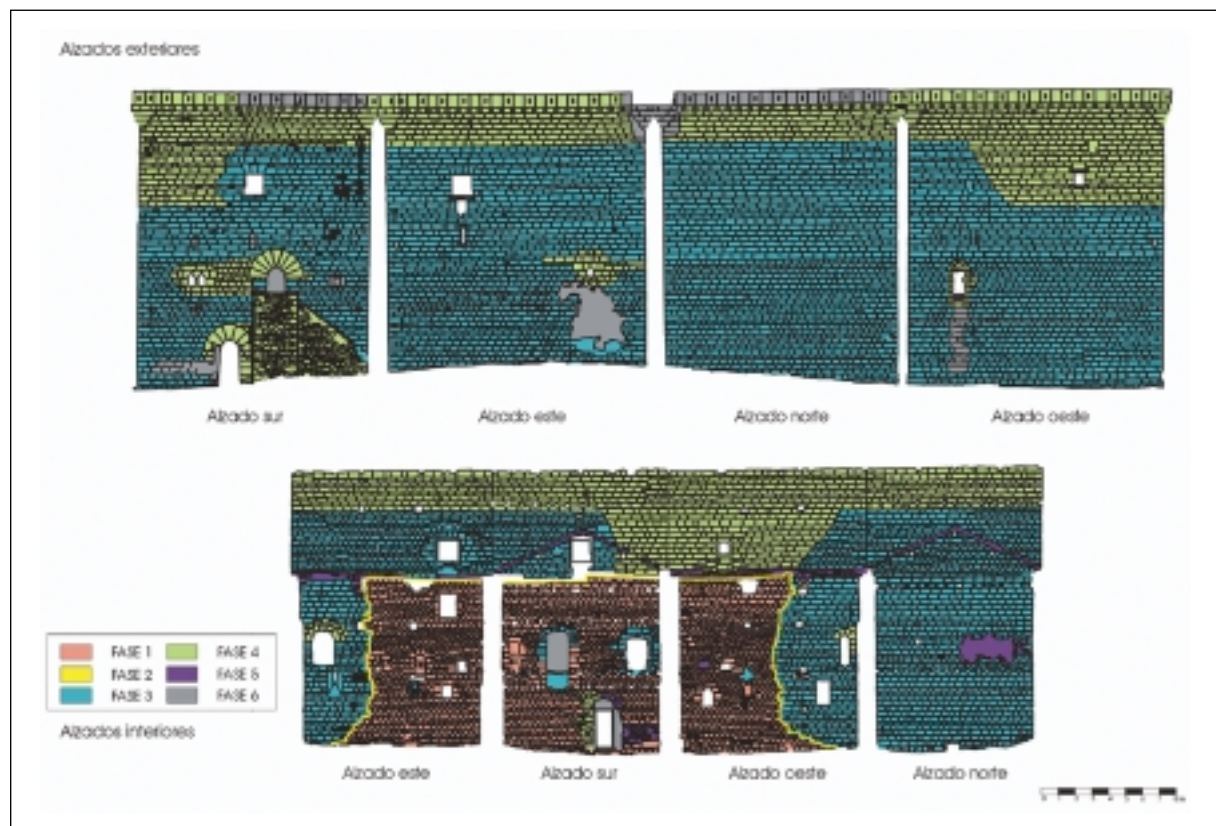
Martiartuko Dorrea (Erandio). Eraikuntza aldietako altxaerak.

Torre de Martiartu (Erandio). Alzados de las fases constructivas.
