B.19. MENDEXA

B.19.1. **Marearen eraginpeko Marierrota edo Isuntza errota**

B.19.1. **Molino de marea de Marierrota o Isuntza**

The restoration of the Marierrota-Isuntza tidal mill and its environment is designed to further integrate the site into the local cultural and tourist offer and to conserve its heritage. The area will also serve as a large recreational area for local inhabitants.

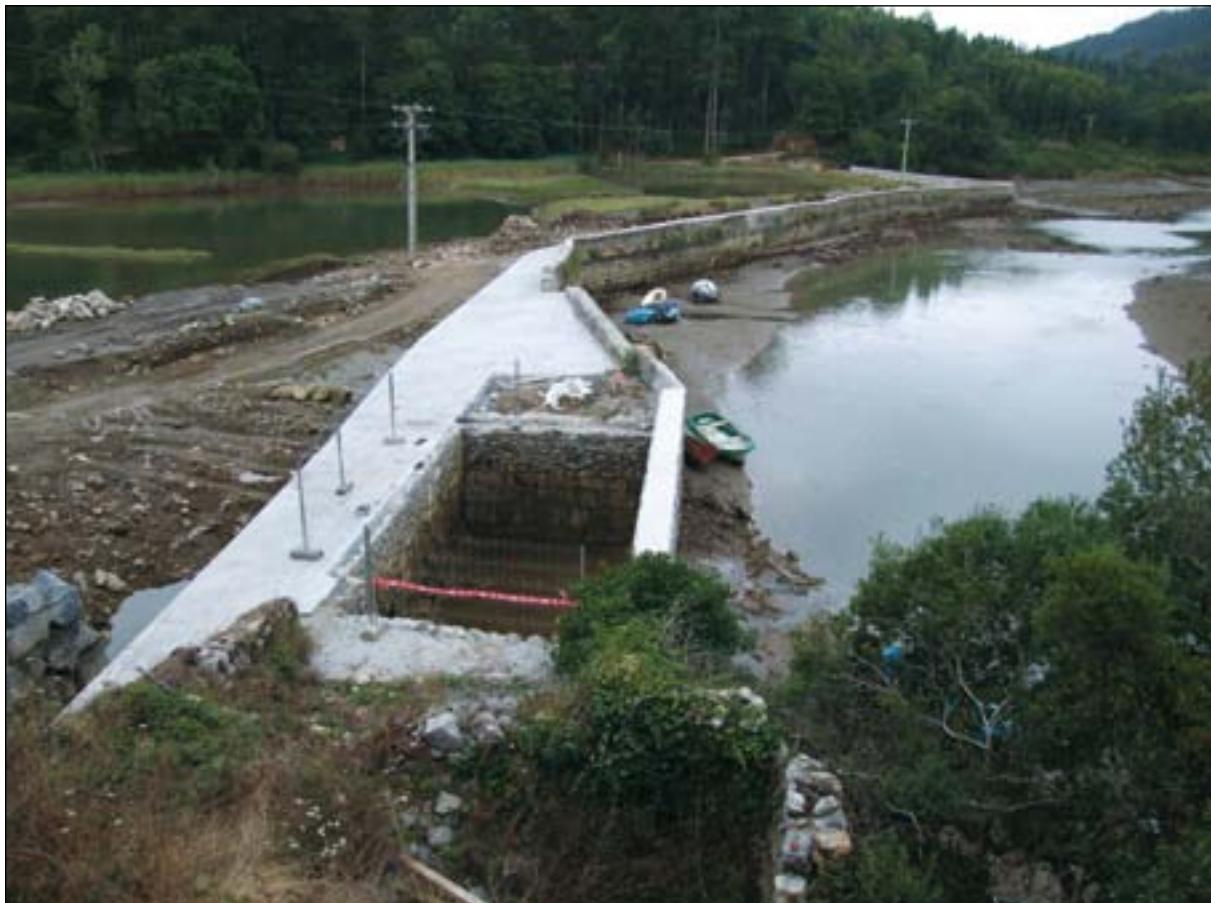
Marearen eraginpeko Marierrota edo Isuntza errota.
Amaitzutako obraren xehetasunak.
